# En livsforlængende kur til Apoteket

Tidens tand har gnavet i træ og sten på det markante bindingsværkshus i to stokværk fra 1571, som i Den Gamle By danner ramme om museets apotek. Efter mere end tyve år skal håndværkerne nu i gang med en restaurering af tag og facader. Presseansvarlig Merete Pallesen har fulgt arbejdet.

## A life-extending treatment for the Apothecary

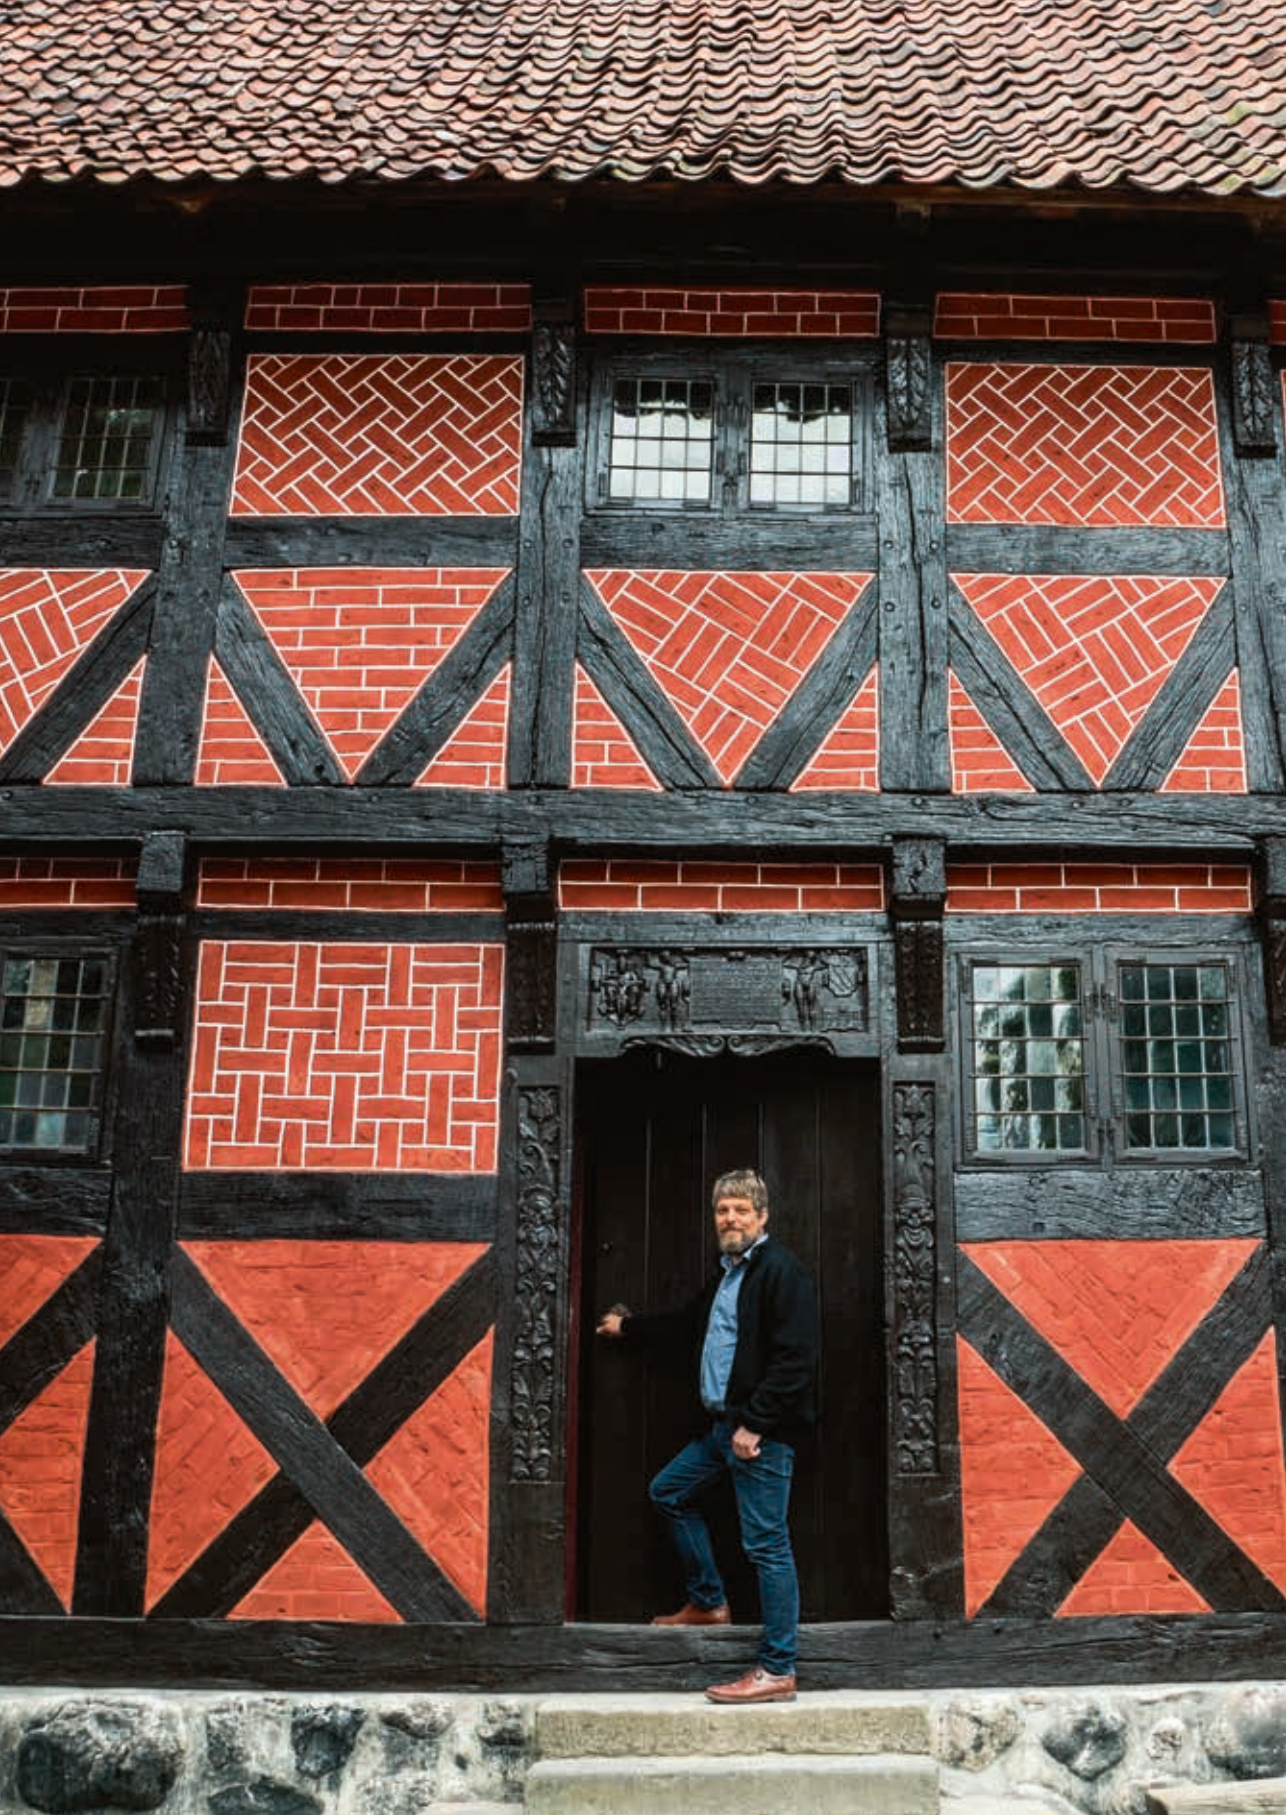
Bygningschef og restaureringsarkitekt Niels Meyer har stået i spidsen for en omfattende restaurering af renæssancebygningen fra 1571, der huser museets apotek. Nu står facaden med nye, friske farver på træ og sten.

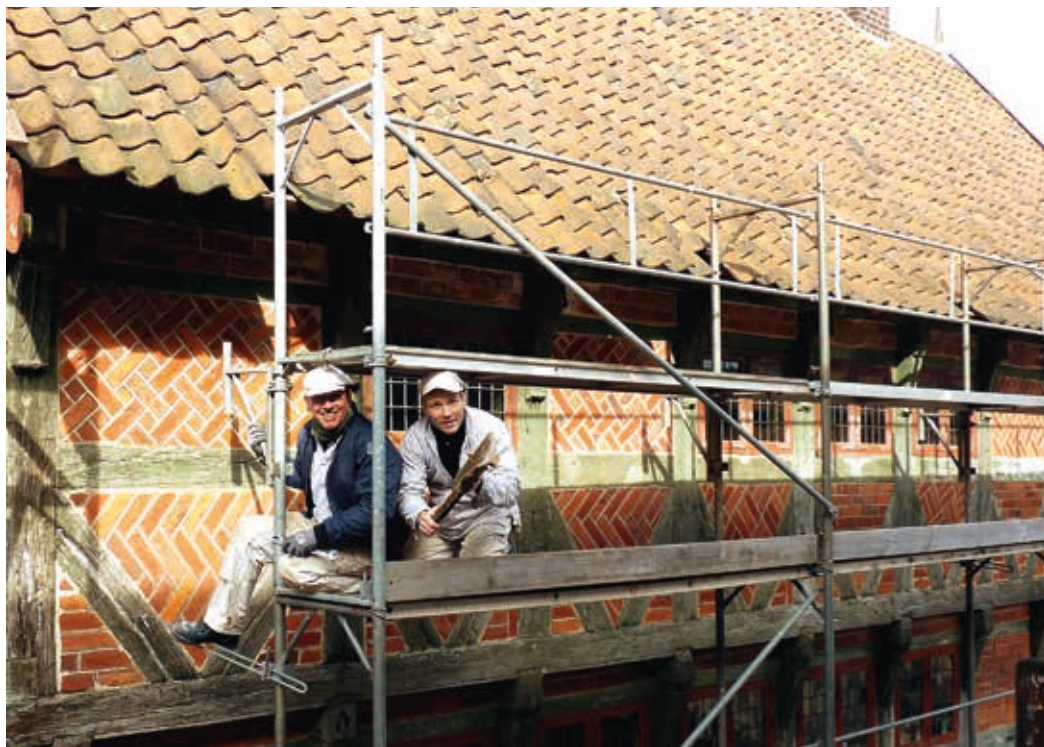
Carl-Henrik Vammen og Bjarne Andersen har som murere en central rolle i det store restaureringsarbejde. Mange tagsten og mursten bliver skiftet ud på den 20 meter lange bygning.

Murerne Bjarne Andersen og Carl-Henrik Vammen kravler til vejrs og tager bestik af tagets tilstand. Næsten hver tyvende tagsten er så medtaget, at den skal skiftes. Ikke så underligt, for stenene er flere hundrede år gamle. I alt lægges nu 550 sten som erstatning for de slidte. Stenene stammer fra Den Gamle Bys genbrugslager og er af samme type. Det sikrer, at taget fortsat har et ensartet udtryk.

”Sten og træ er ikke skabt til at fungere sammen, træ er levende, og sten er dødt materiale”, siger Carl-Henrik Vammen. Han og Bjarne Andersen er i gang med at udskifte de sten i facaden, der er mørnede eller revnede, og samtidig fornyr de fugerne.

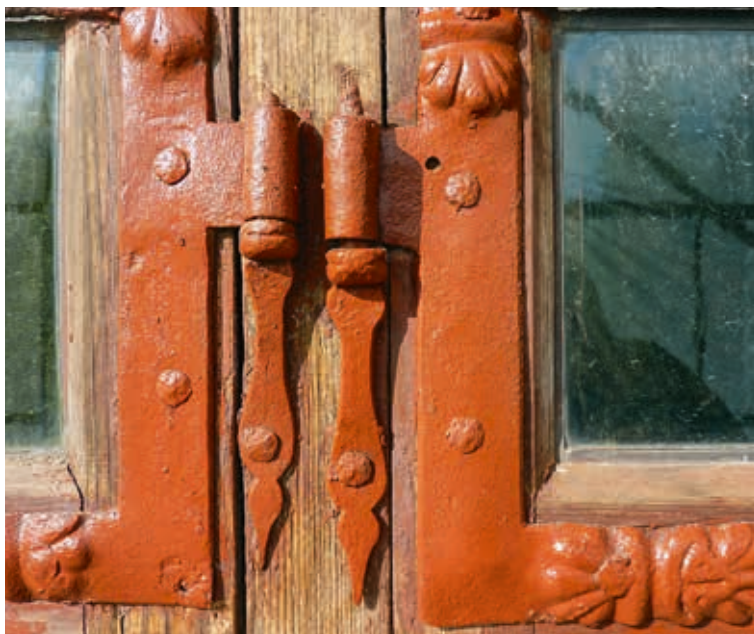
Jernmønje dækker de rensede beslag på vinduerne og beskytter jernet mod rust.

Beslagene males med jernmønje. Dorte Kristensen fortæller, at man tidligere har brugt blymønje, som er det absolut bedste pro-

dukt til udendørs behandling af jern. Men denne maling er giftig og ulovlig at bruge i dag.

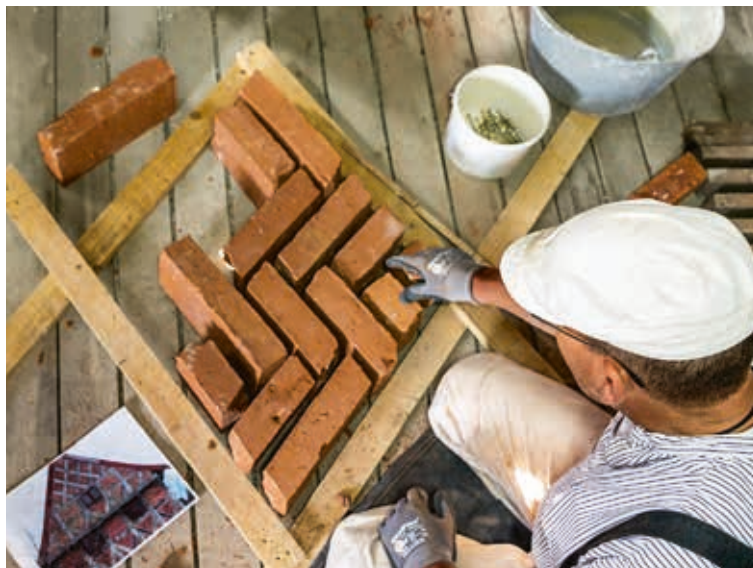
Alle sten i gavltrekanternes tavl bliver tilpasset i trærammer, inden de bliver sat ind mellem bindingsværket. Carl-Henrik Vammen sørger for, at nye sten danner de samme smukke mønstre som tidligere.

ne ind. Carl-Henrik Vammen har konstrueret trærammer, der i dimensioner svarer nøjagtig til tavlene. Nu hugger han hver enkelt sten til, så de tilsammen bliver til fletværk, sildeben eller andre zigzagmønstre. Det kræver mange hug, før stenen passer ind.

Inden de gamle sten blev hugget ud fra gavltrekanterne, er mønstermurværket blevet fotograferet. Murerne ved derfor nøjagtigt, hvordan det færdige resultat skal se ud. Det vil sige som murværket så ud, da det første gang blev genopført i Den Gamle By i 1942. Forarbejdet med modellen i trærammerne sikrer, at linjerne i mønsteret og fugerne giver et optisk korrekt billede både i det enkelte felt og i de tilstødende felter.

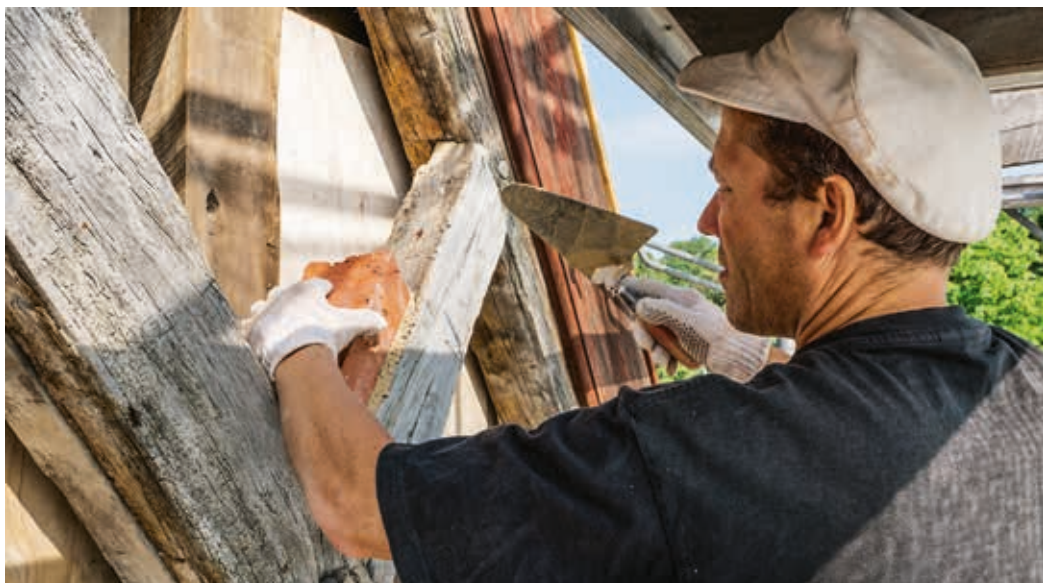
Når stenene er hugget til og mønstrene genskabt, kan Bjarne Andersen begynde selve mønstermuringen.

I bygningens nederste stokværk bliver blot enkelte sten hist og pist hugget ud og erstattet af genbrugssten i god stand. Men i gavltrekanterne har fugt og frost slidt på stenene, og murerne er nødt til at udskifte samtlige sten i tavlene. Den Gamle Bys lager med genbrugsmaterialer har ikke så mange sten, at de rækker til dette. Så murerne har indkøbt 800 nye, håndstrøgne munkesten af nøjagtig samme type som de sten, der skal erstattes.

I alle tavlene er stenene placeret i mønstre. Det såkaldte mønstermurværk var et dekorativt element, som var inspireret af renessancens stenhuse i Italien vel at mærke, hvis bygherren var velhavende nok.

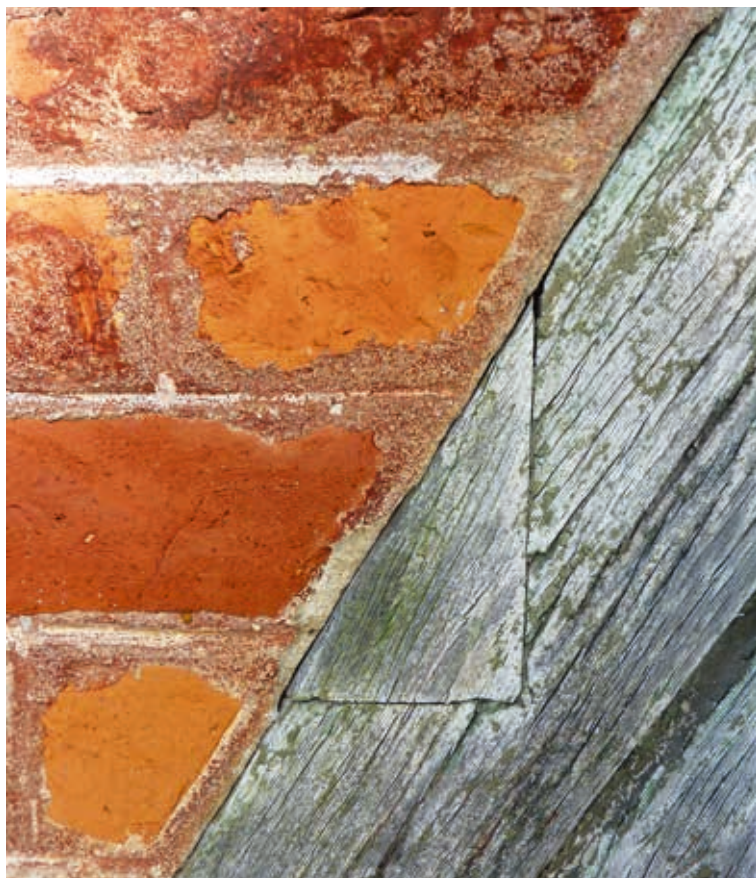
Bindingsværket er i forbavsende god stand. Kun få steder er der behov for at udskifte rådne partier med sundt træ som denne isatte trekant. 'Operationen' kaldes en udlusning.

Bygningschef og restaureringsarkitekt Niels Meyer fortæller, at tømrerne kun har fundet få rådne partier i bindingsværket og øvrigt træ i bygningen. De dårlige steder bliver behandlet næsten som et hul i en tand. Det 'syge' bliver fjernet og noget sundt fyldt i.

Inden for tømrerhåndværket hedder det en udlusning og er et rutinearbejde for Den Gamle Bys tømrere, der løbende skal vedligeholde museets mere end 80 historiske bygninger.

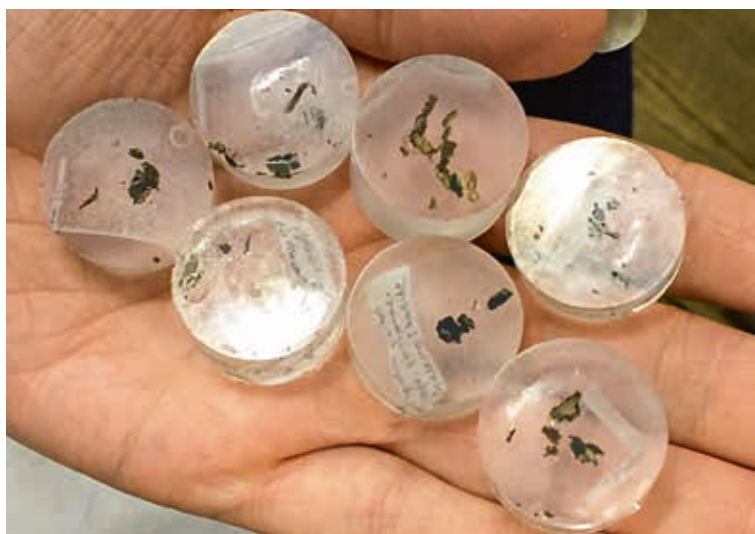
Rester af maling fra slutningen af 1500-tallet lægges i små glasskåle med låg. Farvekonservatorens undersøgelser resulterer i et nyt og overraskende farvevalg til bygningens træværk.

Farvekonserver Nynne Raunsgaard Sethia har fem glas med bittesmå flager af maling med hjem fra Aalborg. Sammen med endnu flere prøver fra bindingsværket i Den Gamle By viser det, at bindingsværket har været grønt, men ikke fra opførelsen, snarere et par hundrede år senere.

Det første farvelag, som træet har suget til sig, er både brunt og sort.

"Det er ret vildt, men de to farver sidder lige ved siden af hinanden. Træet har altså haft begge farver på én gang. Så alt tyder på, at det har været ådret", siger hun. Ådring er en teknik, hvor man imiterer træets struktur, så bemalingen ligner en ædlere træsort.

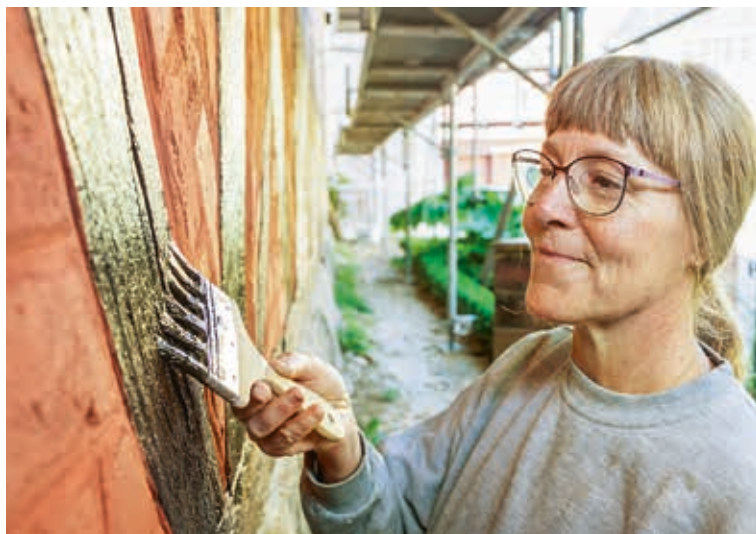
Sorte bølger på brun bund udgør det nye mønster på bindingsværket. Dorte Kristensen har det rette håndlag til denne tidlige ådringsstil.

Ådringsstilen var i slutningen af 1500-tallet noget mere simpel end senere, hvor man stræbte efter et mere naturalistisk udtryk.

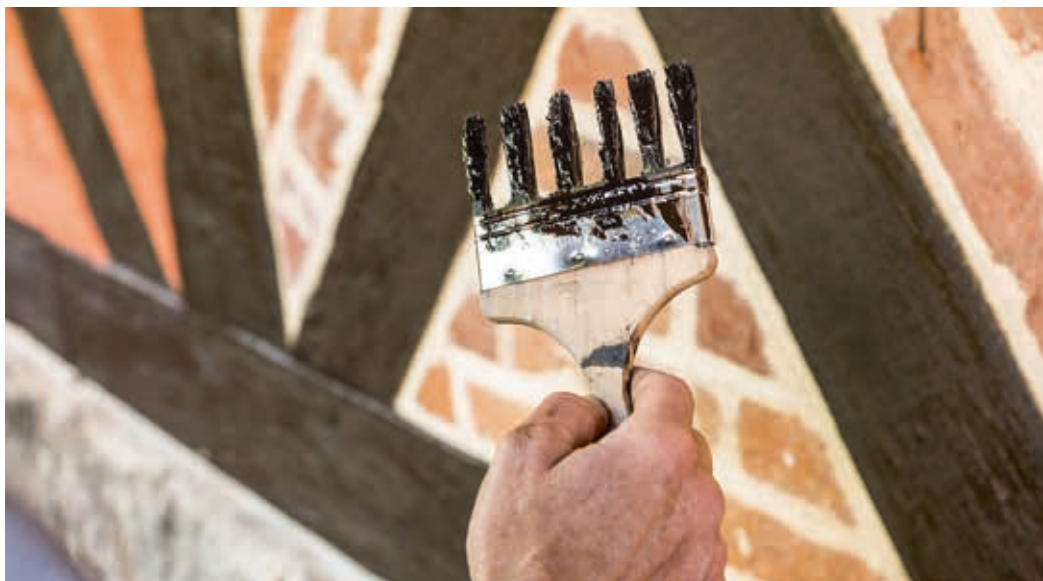
En bred pensel er blevet trimmet, så dekorationen kan males i ensartede, bølgede striber.

end sort, viser farveundersøgelserne. En pensel bliver klippet til, så den i samme strøg efterlader bølgede striber af sort maling på den brune bund.

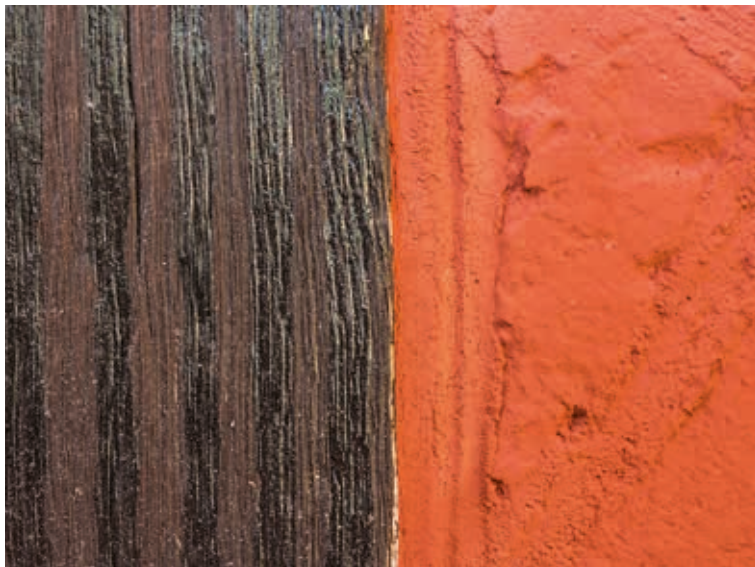
Man skal gå tæt på bindingsværket for at se detaljerne. På afstand virker illusionen om en mørk, ædel træsort.

Når man ser bindingsværket på afstand, lykkes illusionen!
